LOISTEHON KOMPENSOINNIN OPTIMOINTI ORAKSEN
TEHTAALLA

Sähkötekniikan koulutusohjelma
2015

LOISTEHON KOMPENSOINTI ORAKSEN TEHTAALLA

Laksi, Jari
Satakunnan ammattikorkeakoulu
Sähkötekniikan koulutusohjelma
Syyskuu 2015
Ohjaaja: Nieminen, Esko
Sivumäärä: 35
Liitteitä: 7

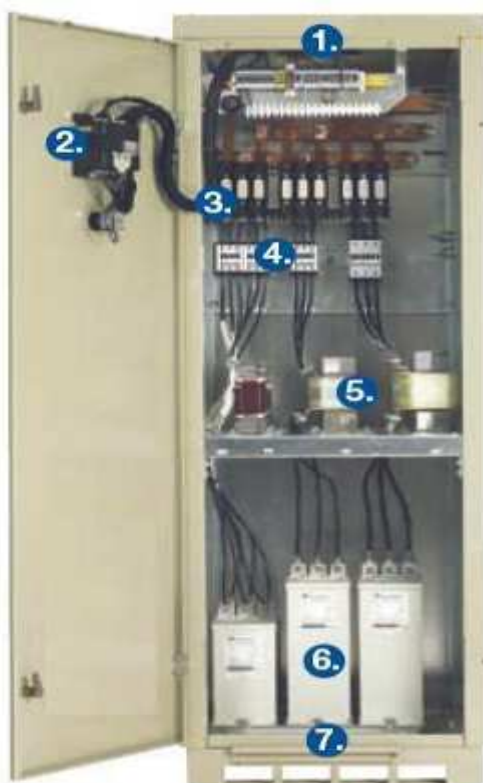
Estokelapariston rakenne

Paristo sisältää erikokoisia portaita, jotka kytkeytyvät päälle ja pois automaattisesti kuormituksen muuttuessa. Portaita voi olla paristossa esimerkiksi 12 kappaletta. Jokainen porras sisältää kolme kondensaattoria, jotka on kytketty kolmioon niin, että jokaisen vaiheen välissä on yksi kondensaattori. Lisäksi kondensaattoreiden kanssa sarjaan on kytketty estokela. Kondensaattoreiden ja estokelojen lisäksi pariston porras sisältää purkausvastukset, etuvarokkeet ja kontaktorit. Kontaktorien avulla porras kytkeytyy päälle ja pois, loistehosäätimen ohjaamana. Säädin mittaa reaaliaikaisesti verkon kuormitusta ja kytkee portaita verkkoon sille asetettujen havahtumisrajojen mukaan. (ST-kortisto ST 52.15)

- 1. Tuuletin
- 2. Loistehonsäädin
- 3. Portaiden sulakkeet
- 4. Kontaktori
- 5. Kuristin
- 6. Kondensaattoriyksikkö
- 7. Ilmansuodatin

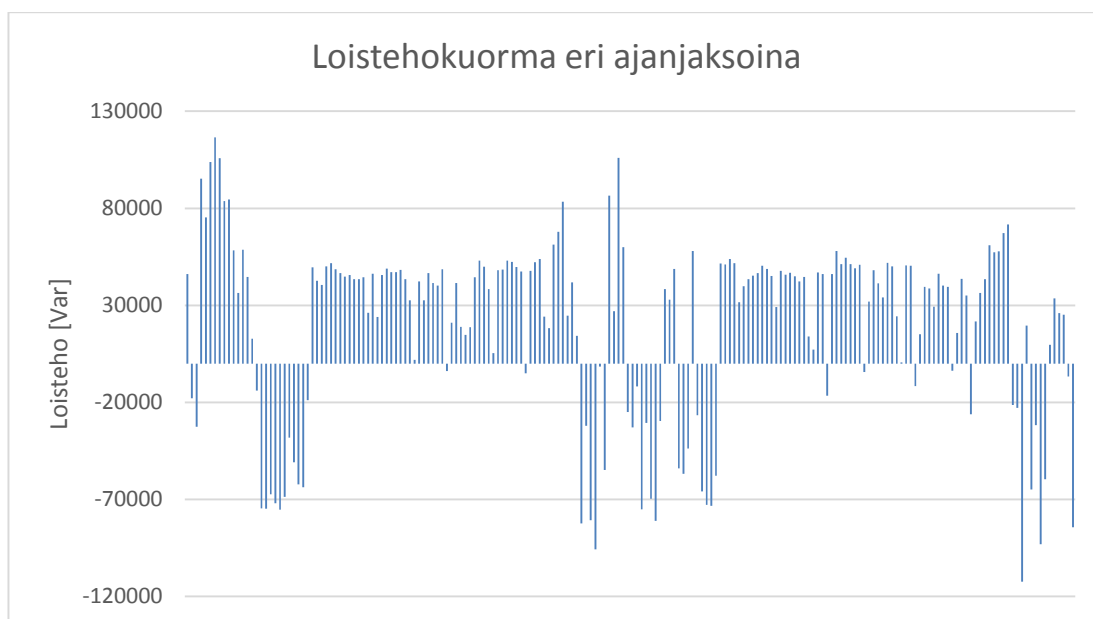
Kuva 13. Loistehokuorma arkena 10.–12.8.2015

Kuvasta 13 nähdään, että loistehokuorma on pääosin induktiivista, ja kuormituksen vaihdellaessa, säädin pitää loistehon jatkuvasti niin lähellä nollaa kuin 50kVar:n portailla vain voi.

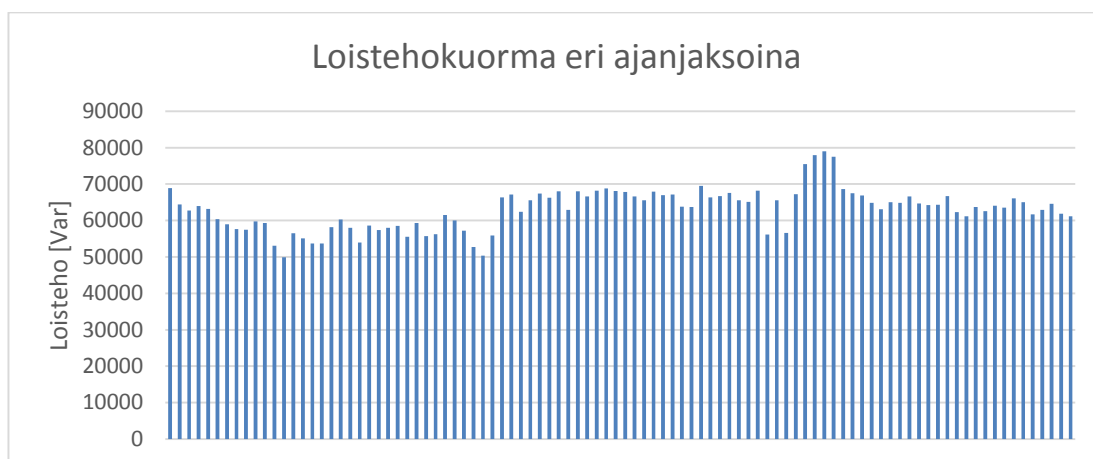
Kuva 18. Loistehokuorma arkena 12.–13.8.2015

Halli 8:aan lisättiin muutama vuosi sitten paljon työstökoneita kun tuotantoa keskitettiin hallikohtaisesti, joten muuntajaan kohdistunut kuormakin kasvoi huomattavasti. Kuvasta 18 nähdään, miten loistehon kompensointi ei jostain syystä toimi oikealla tavalla. Verkko on jatkuvasti alikompensoitu, vaikka verkossa on automaattisesti säätävät kompensointiparistot. Alikompensointi saattaa johtua kondensaattoreiden hajoamisesta, säätimen vääristä säädöistä tai kompensointitehon riittämättömyydestä.

Olettaen että toisten muuntamoiden kompensoinnit toimisivat täydellisesti, ottaa muuntaja 6.2:n 60kVar:n alikompensointi päivittäin 1440kVar:a loistehoa syöttävästä verkosta, eli kuukaudessa 43200kVar:a. Näin ollen, aiemmin muuntamo 3:a tarkasteltaessa, nähtiin miten verkosta otettu loistehokuorma oli syyskuussa 54000kVar:n luokkaa. Eli muuntaja 6.2:n alikompensointi aiheuttaa suurelta osin syöttävästä verkosta otetun loistehon määrän.

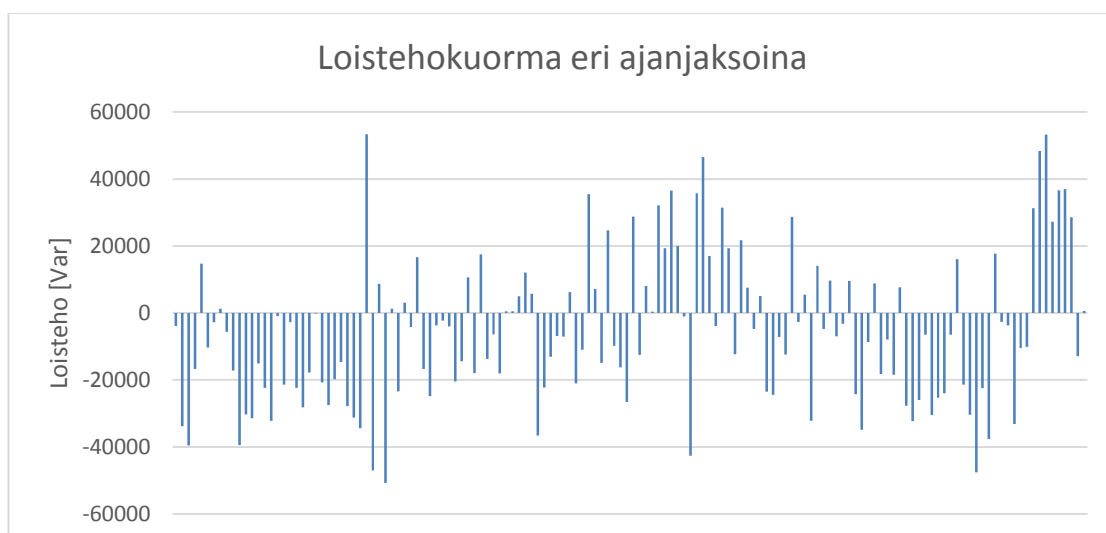
Kuva24. Loistehojakauma arkena 12.–13.11.2015

Kuvasta 24 nähdään, että loistehokuorma muuntajalla 7.2 on suurimmaksi osaksi hie-
man kapasitiivista. Ylikompensointi on kuitenkin melko vähäistä ja paristo näyttää
toimivan hyvin, sillä loisteho ei karkaa kumpaankaan suuntaan yli 40kVar:n.
